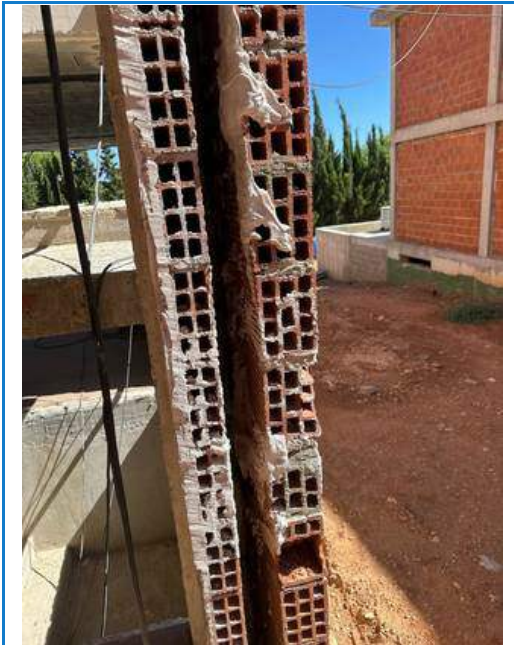
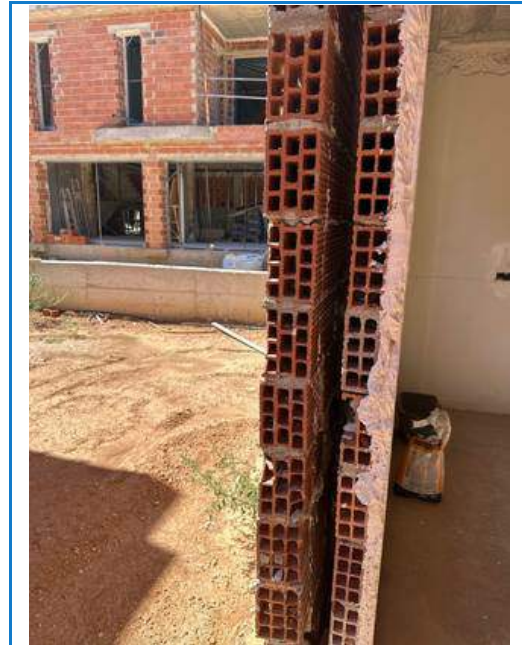
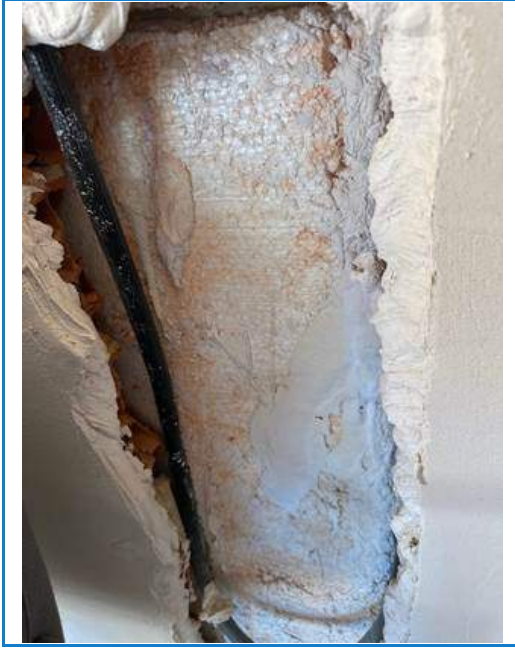
identificación: 112

Título: Paredes exteriores sin aislamiento o mal instaladas

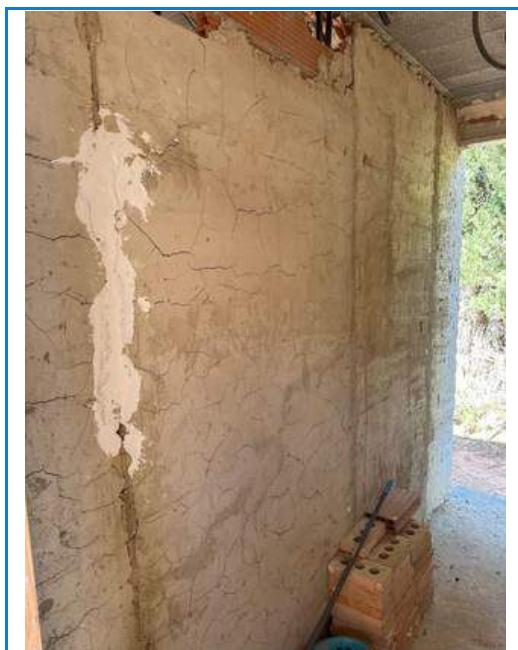
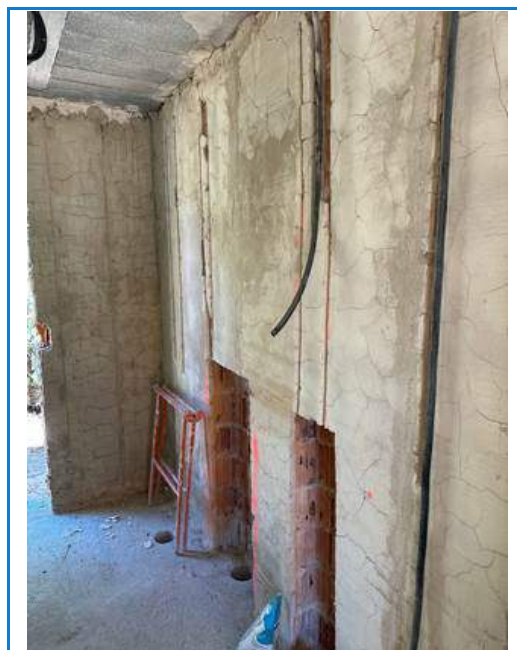
identificación: 113

Título: Grietas y delaminaciones del yeso

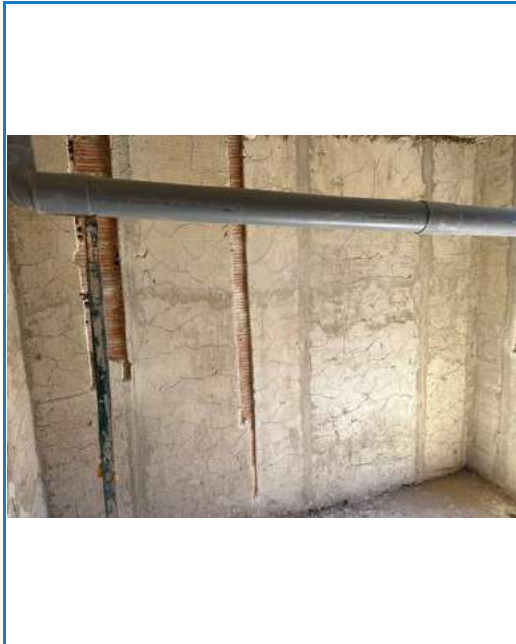
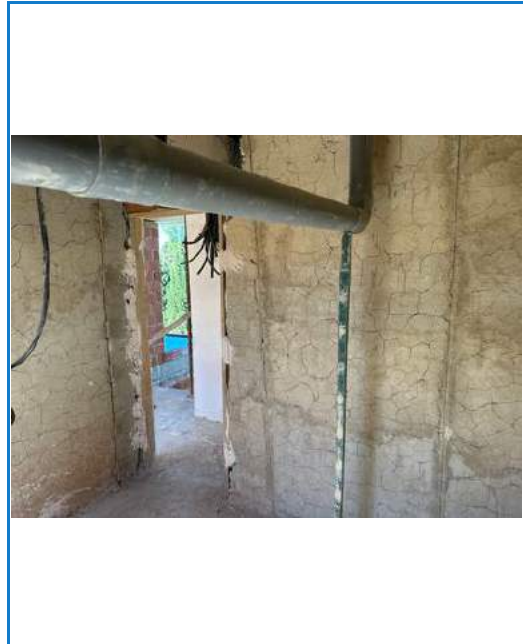
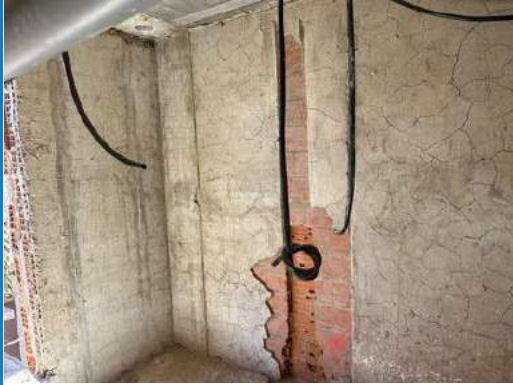
identificación: 115
Capa: Planta Alta

Título: Grietas y delaminaciones del yeso

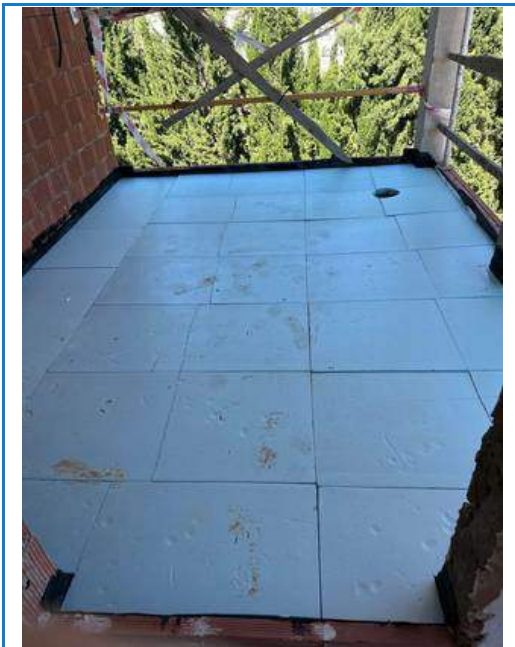
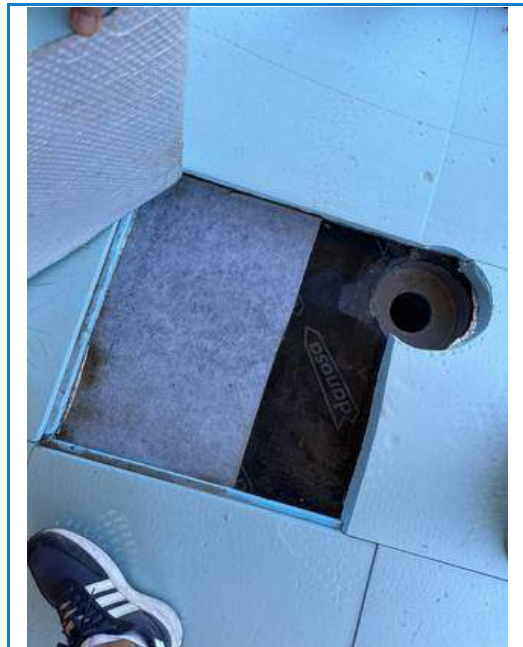
identificación: 116

Título: La impermeabilización no está fijada o falta. No se mantienen las pendientes para el drenaje.

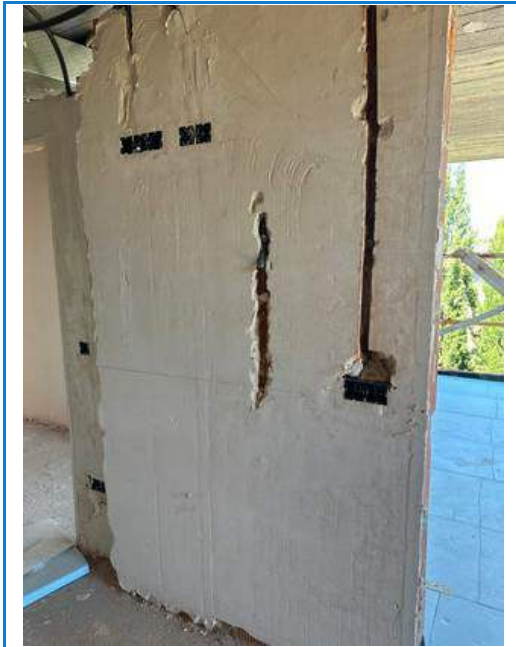
identificación: 118

Título: Grietas y delaminaciones del yeso

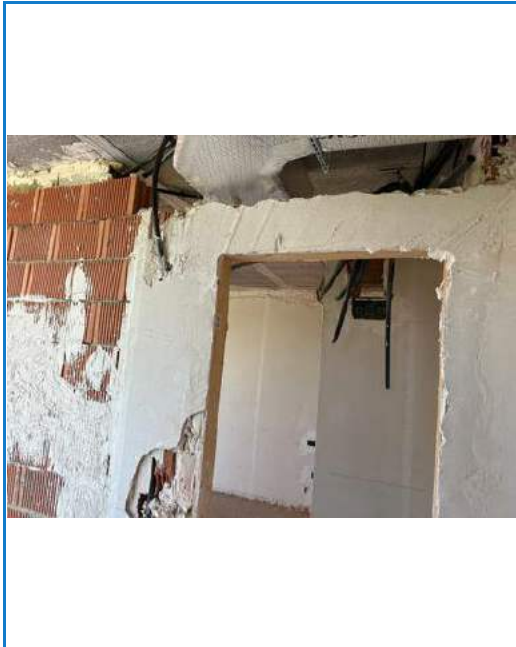
identificación: 119

Título: Destrucción de un muro o estructura.

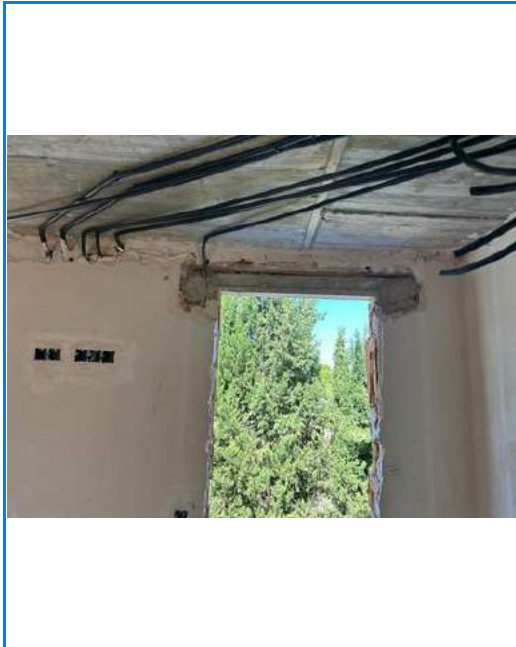
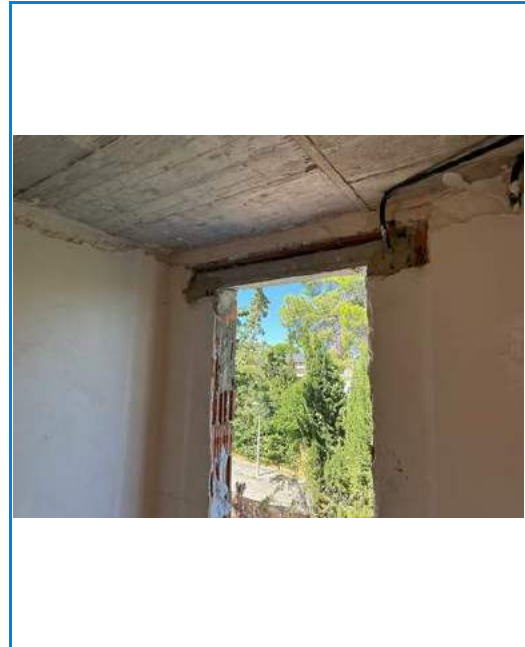
identificación: 120

Título: Destrucción de un muro o estructura.

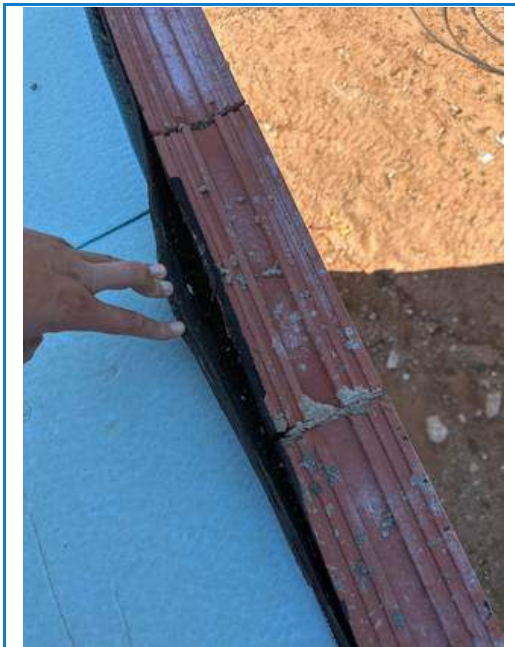
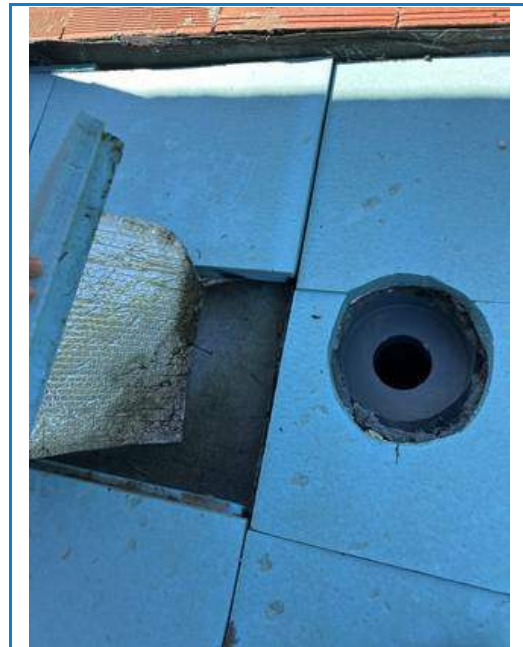
identificación: 121

Título: La impermeabilización no está fijada o falta. No se mantienen las pendientes para el drenaje.

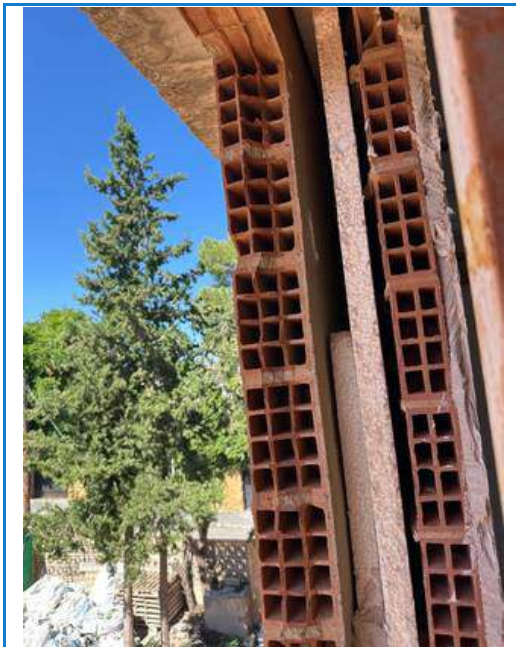
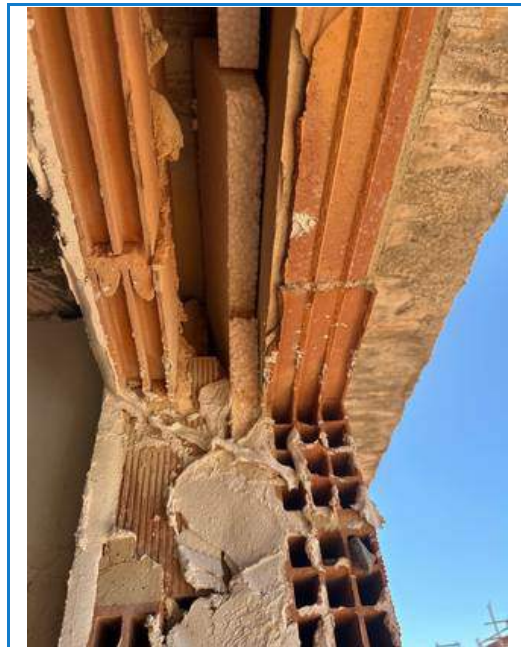
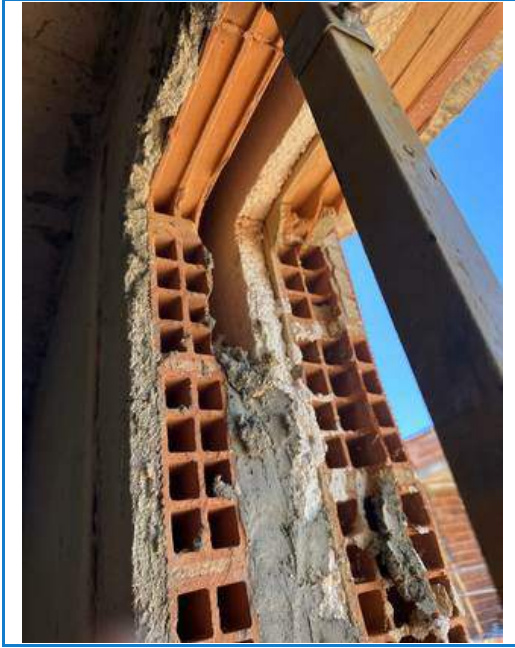
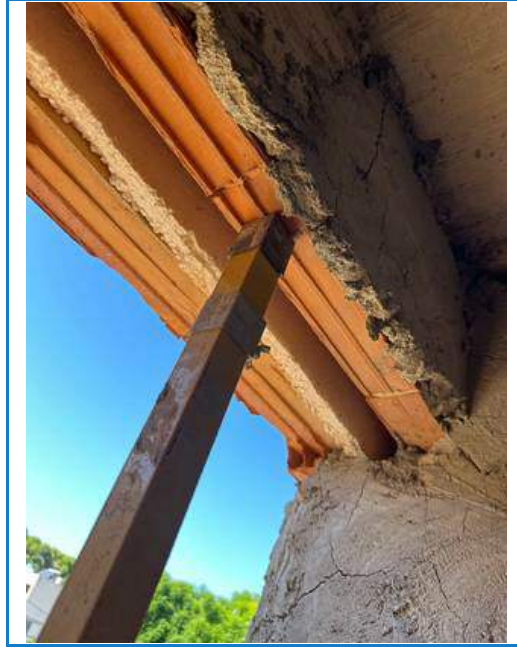
Identificación: 124

Título: Paredes exteriores sin aislamiento o mal instaladas

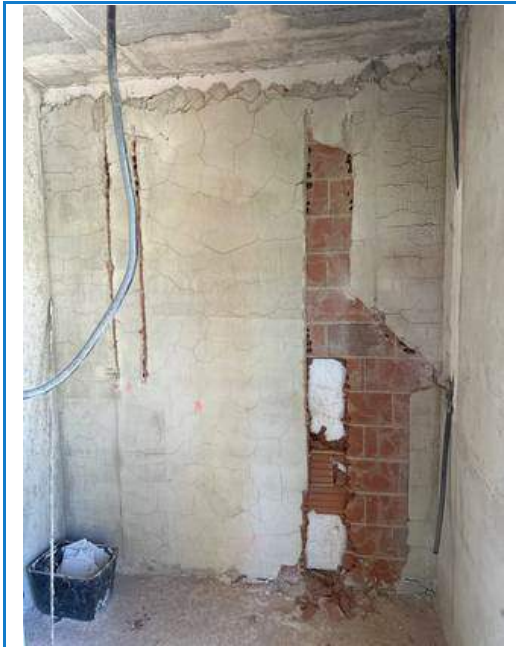
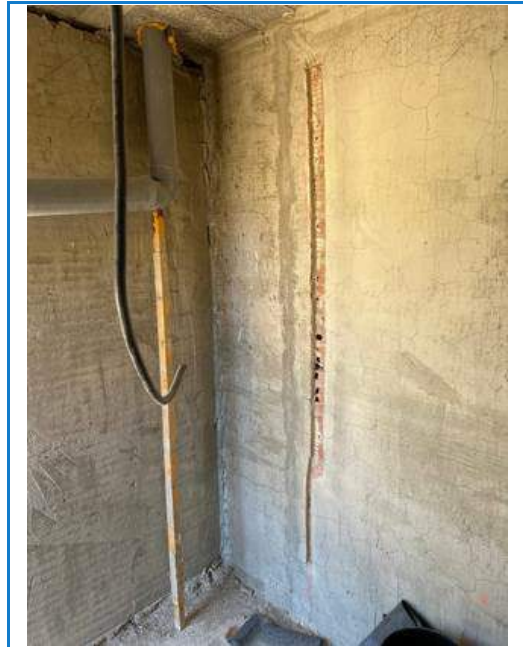
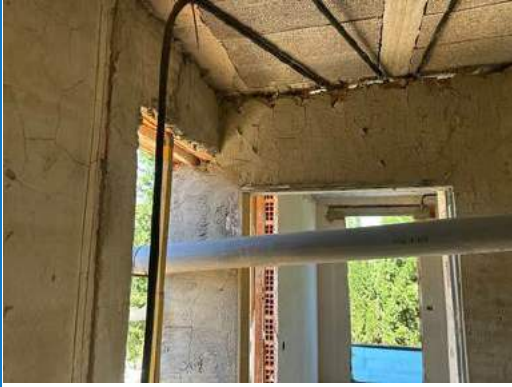
identificación: 125
Capa: Planta Alta

Título: Grietas y delaminaciones del yeso

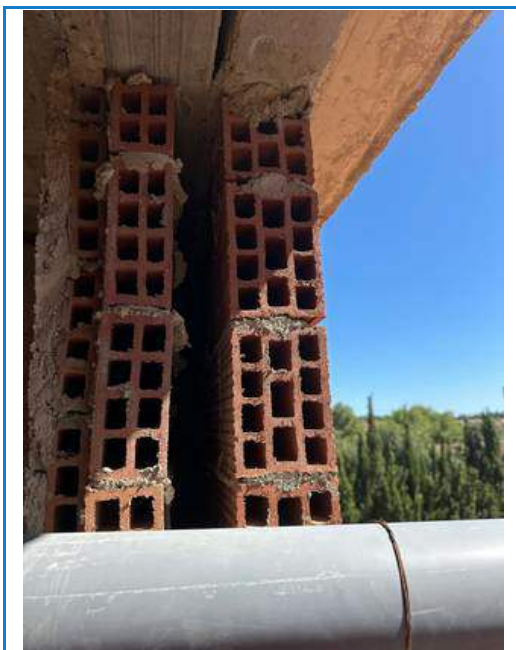
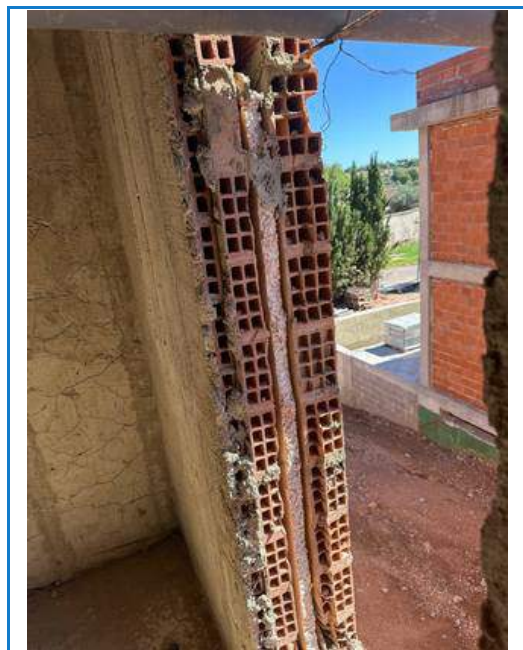
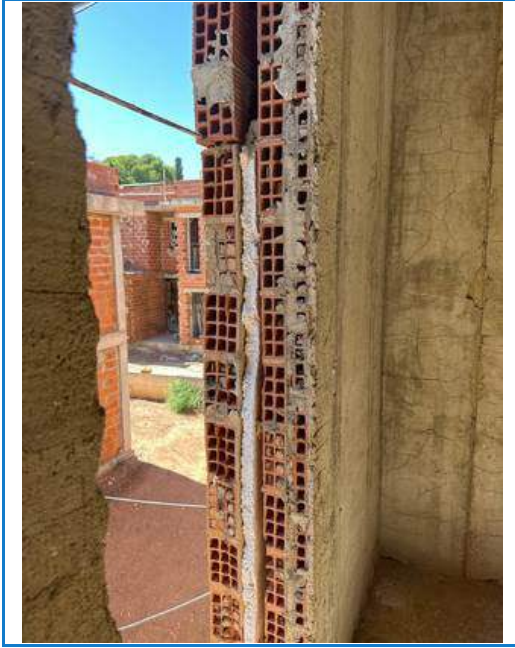
identificación: 126

Título: Paredes exteriores sin aislamiento o mal instaladas

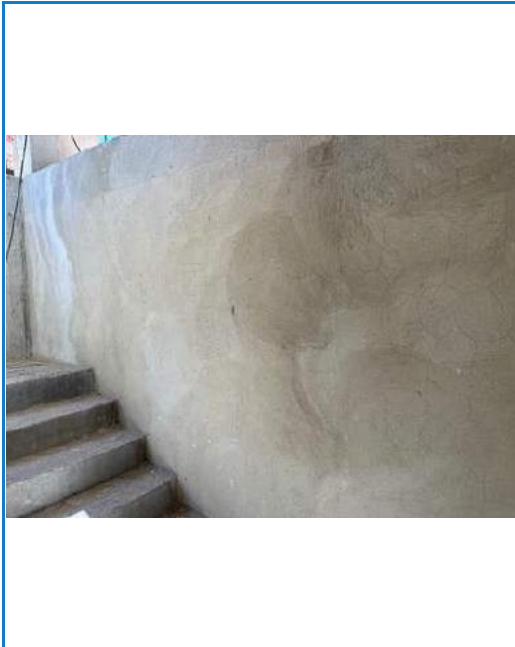
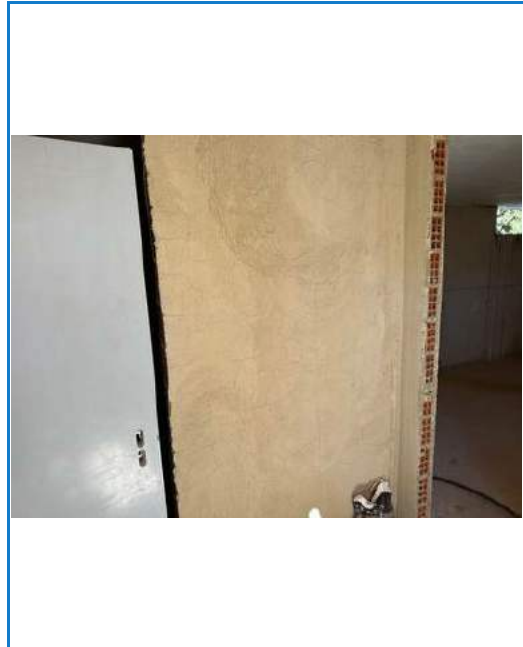
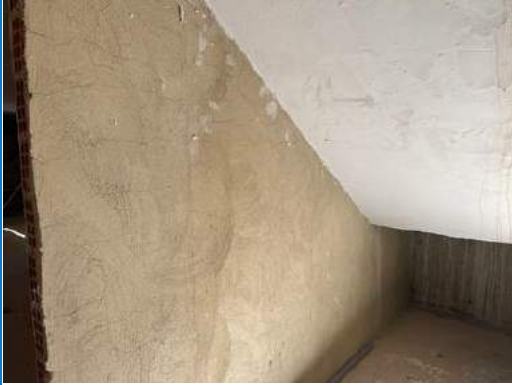
identificación: 128

Título: Grietas y delaminaciones del yeso

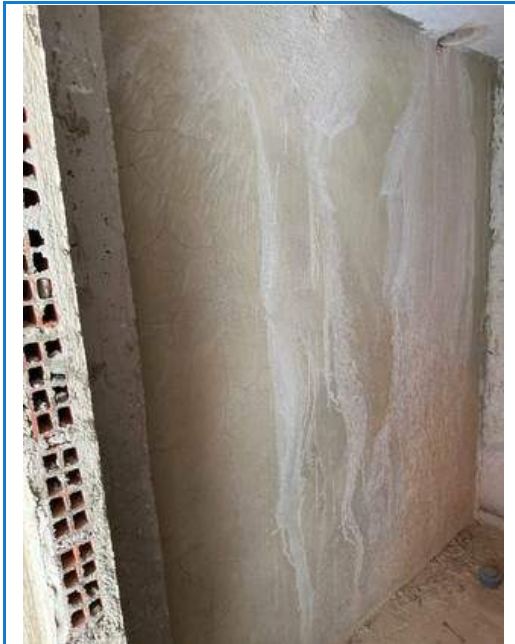
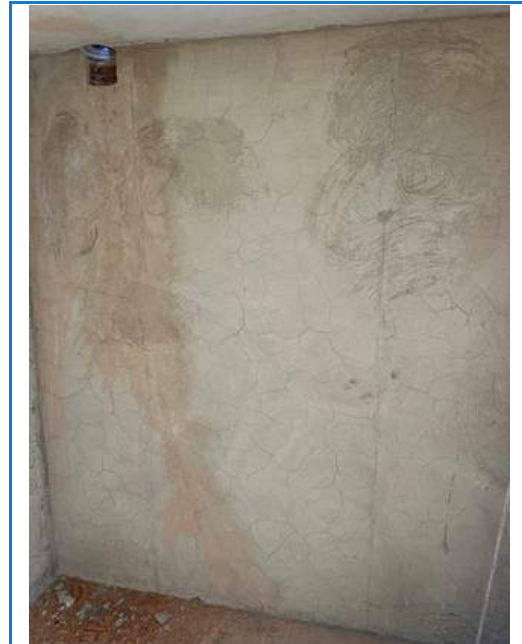
identificación: 129

Título: Grietas y delaminaciones del yeso

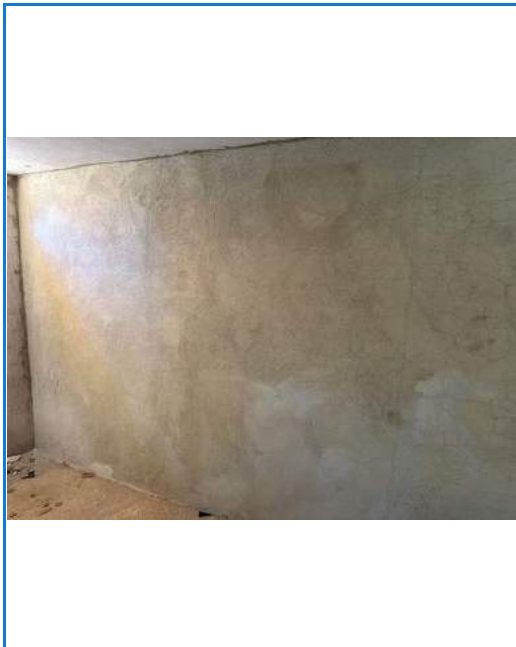
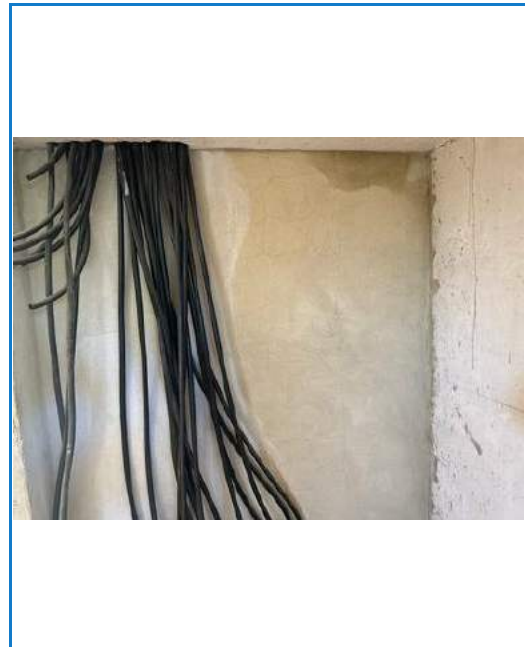
Identificación: 130

Título: Grietas y delaminaciones del yeso.
Humedecimiento del enlucido.

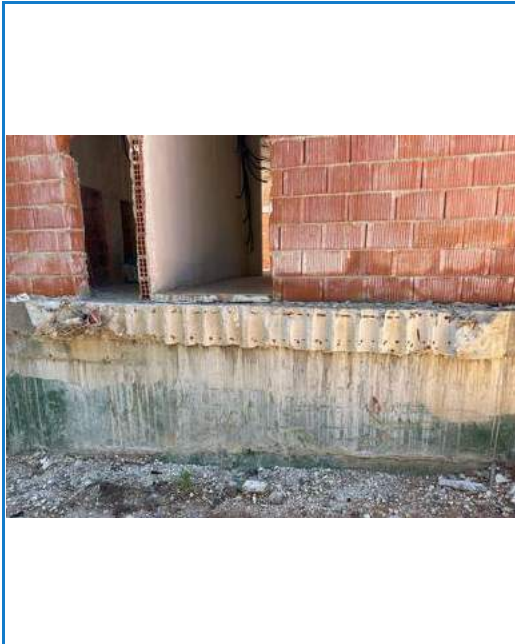
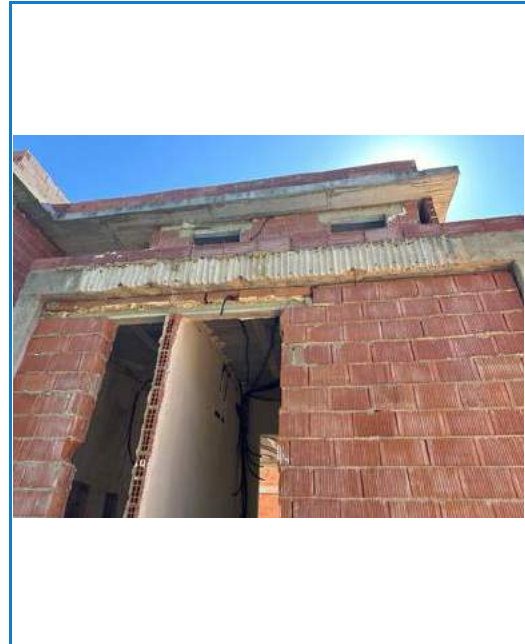
identificación: 133

Título: Destrucción de un muro o estructura.

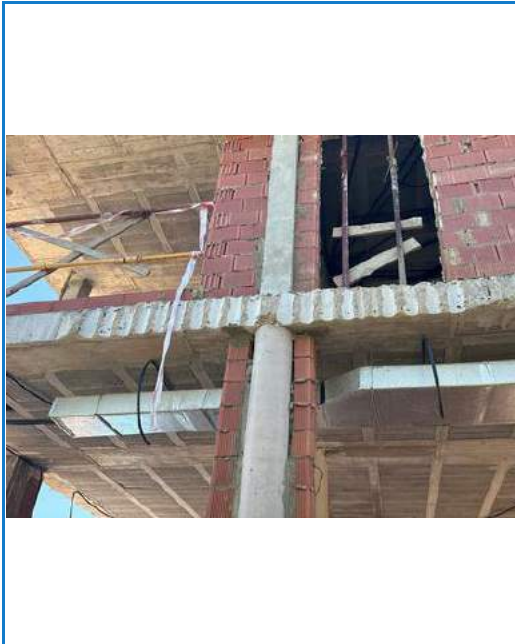
identificación: 134

Título: Destrucción de un muro o estructura.
